合江县尧坝镇易地扶贫搬迁集中安置示范点项目

水土保持监测总结报告

建设单位：泸州市尧坝古镇旅游开发投资有限责任公司

编制单位：四川坤尚工程咨询有限公司

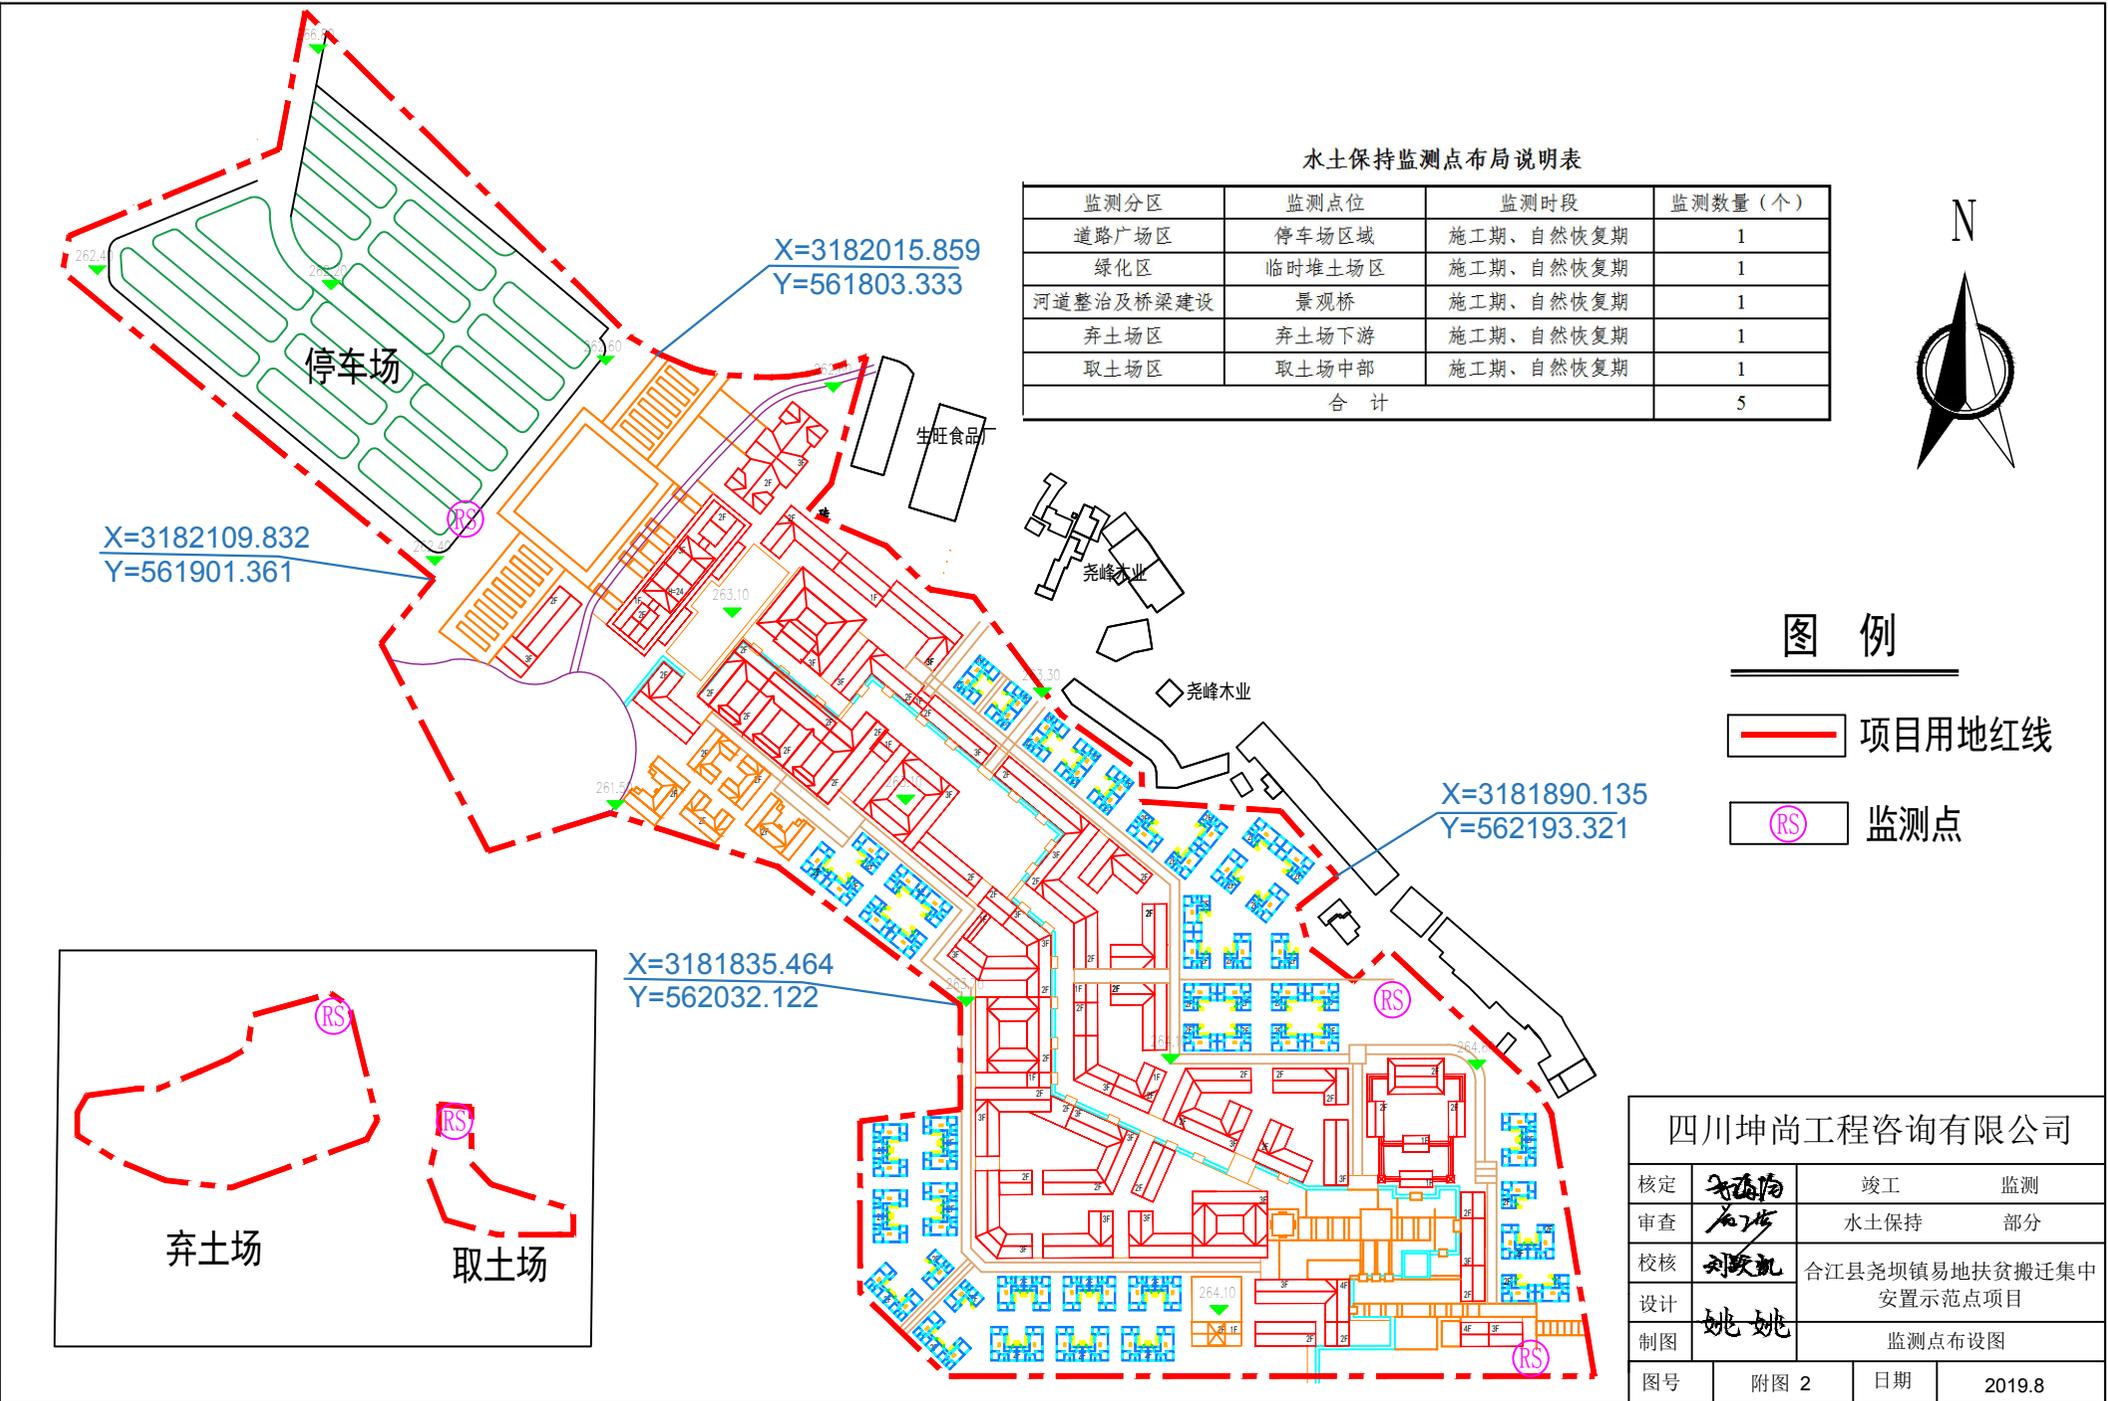
核定	<i>刘政凯</i>	竣工	监测
审查	<i>石正</i>	水土保持	部分
校核	<i>刘政凯</i>	合江县尧坝镇易地扶贫搬迁集中安置示范项目	
设计	<i>姚姚</i>	监测点布设图	
制图	<i>姚姚</i>		
图号	附图 2	日期	2019.8

监测区域；在监测内容中，按照实施方案确定的扰动土地情况、取土（石、料）、弃土（石、渣）情况，水土流失情况和水土保持措施等监测内容进行监测；在监测方法中采用实施方案制定的调查监测和资料分析相结合的监测方法。根据批复的水土保持方案和《水土保持监测技术规程》（SL277-2002），在实地踏勘的基础上，针对项目区工程特点、施工布置、水土流失特点和水土保持措施的布局特征，共布设 5 个监测点。

监测分区	监测点位	监测时段	监测数量（个）
道路广场区	停车场区域	施工期、自然恢复期	1
绿化区	临时堆土场区	施工期、自然恢复期	1
河道整治及桥梁建设	景观桥	施工期、自然恢复期	1
弃土场区	弃土场下游	施工期、自然恢复期	1
取土场区	取土场中部	施工期、自然恢复期	1
合 计			5

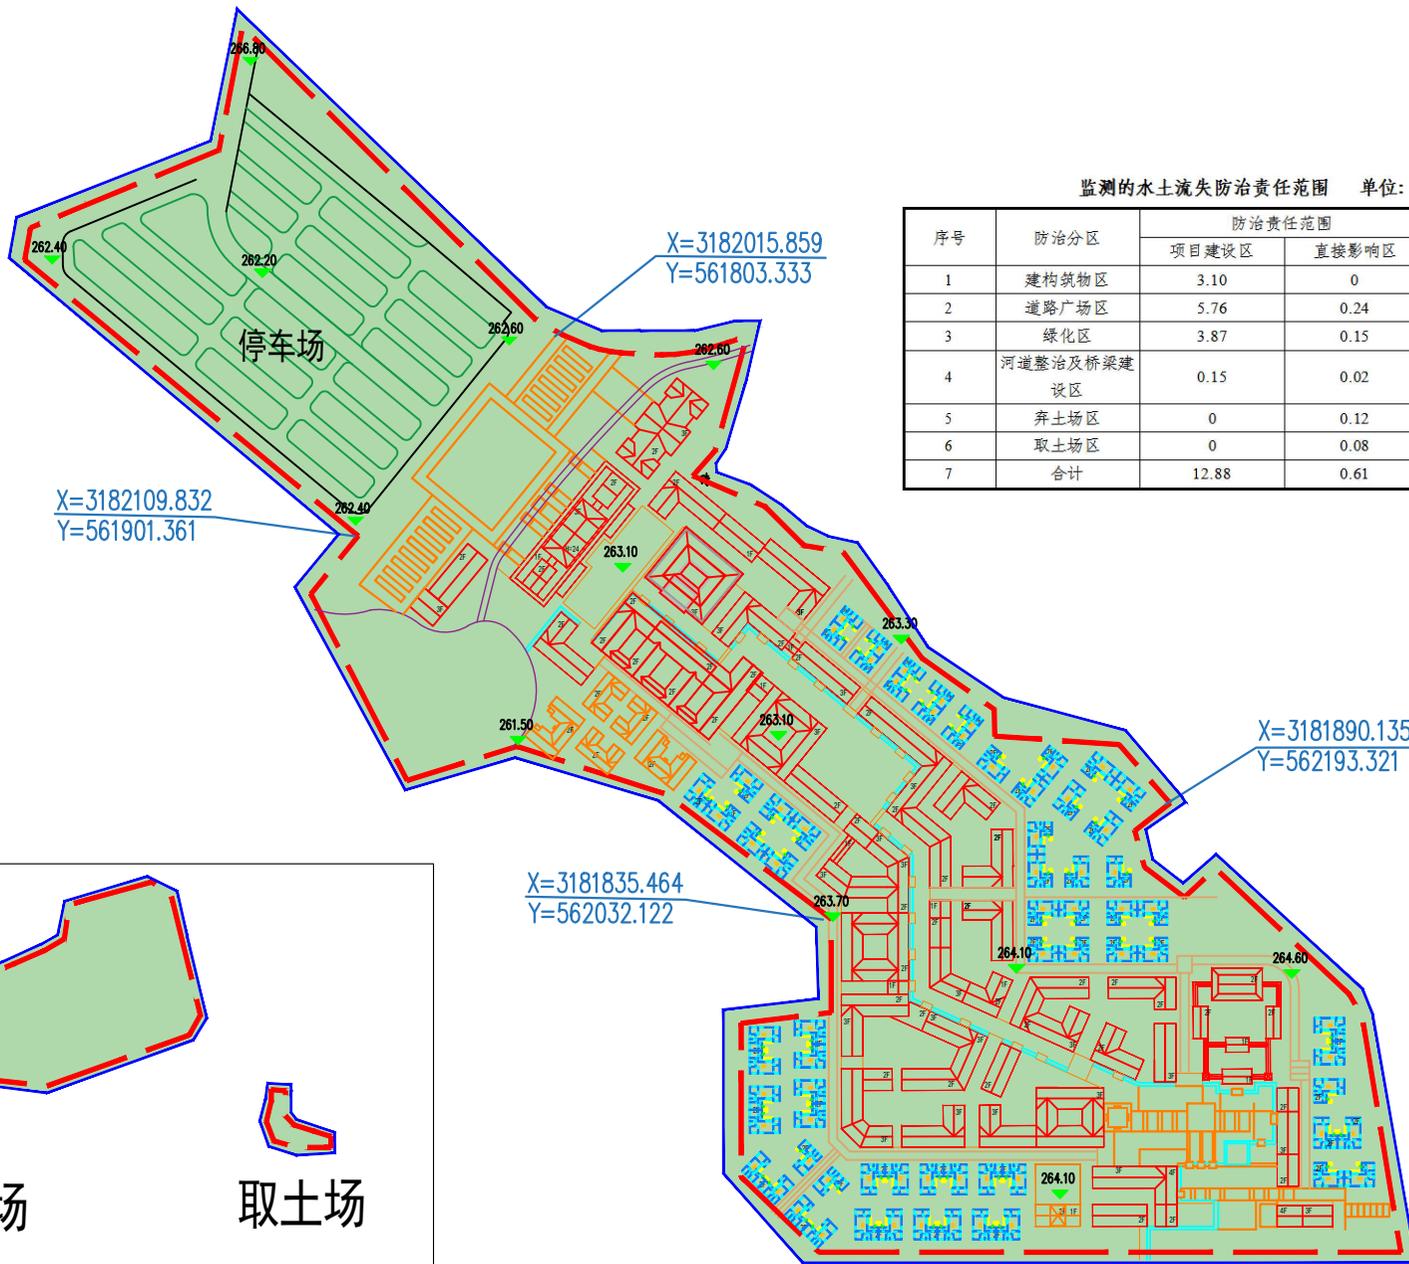
四川坤尚工程咨询有限公司			
核定		竣工	监测
审查		水土保持	部分
校核		合江县尧坝镇易地扶贫搬迁集中安置示范项目	
设计		防治责任范围图	
制图			
图号	附图 3	日期	2019.8

监测的水土流失防治责任范围 单位: hm²

序号	防治分区	防治责任范围		合计
		项目建设区	直接影响区	
1	建构筑物区	3.10	0	3.10
2	道路广场区	5.76	0.24	6.00
3	绿化区	3.87	0.15	4.02
4	河道整治及桥梁建设区	0.15	0.02	0.17
5	弃土场区	0	0.12	1.17
6	取土场区	0	0.08	0.29
7	合计	12.88	0.61	14.75

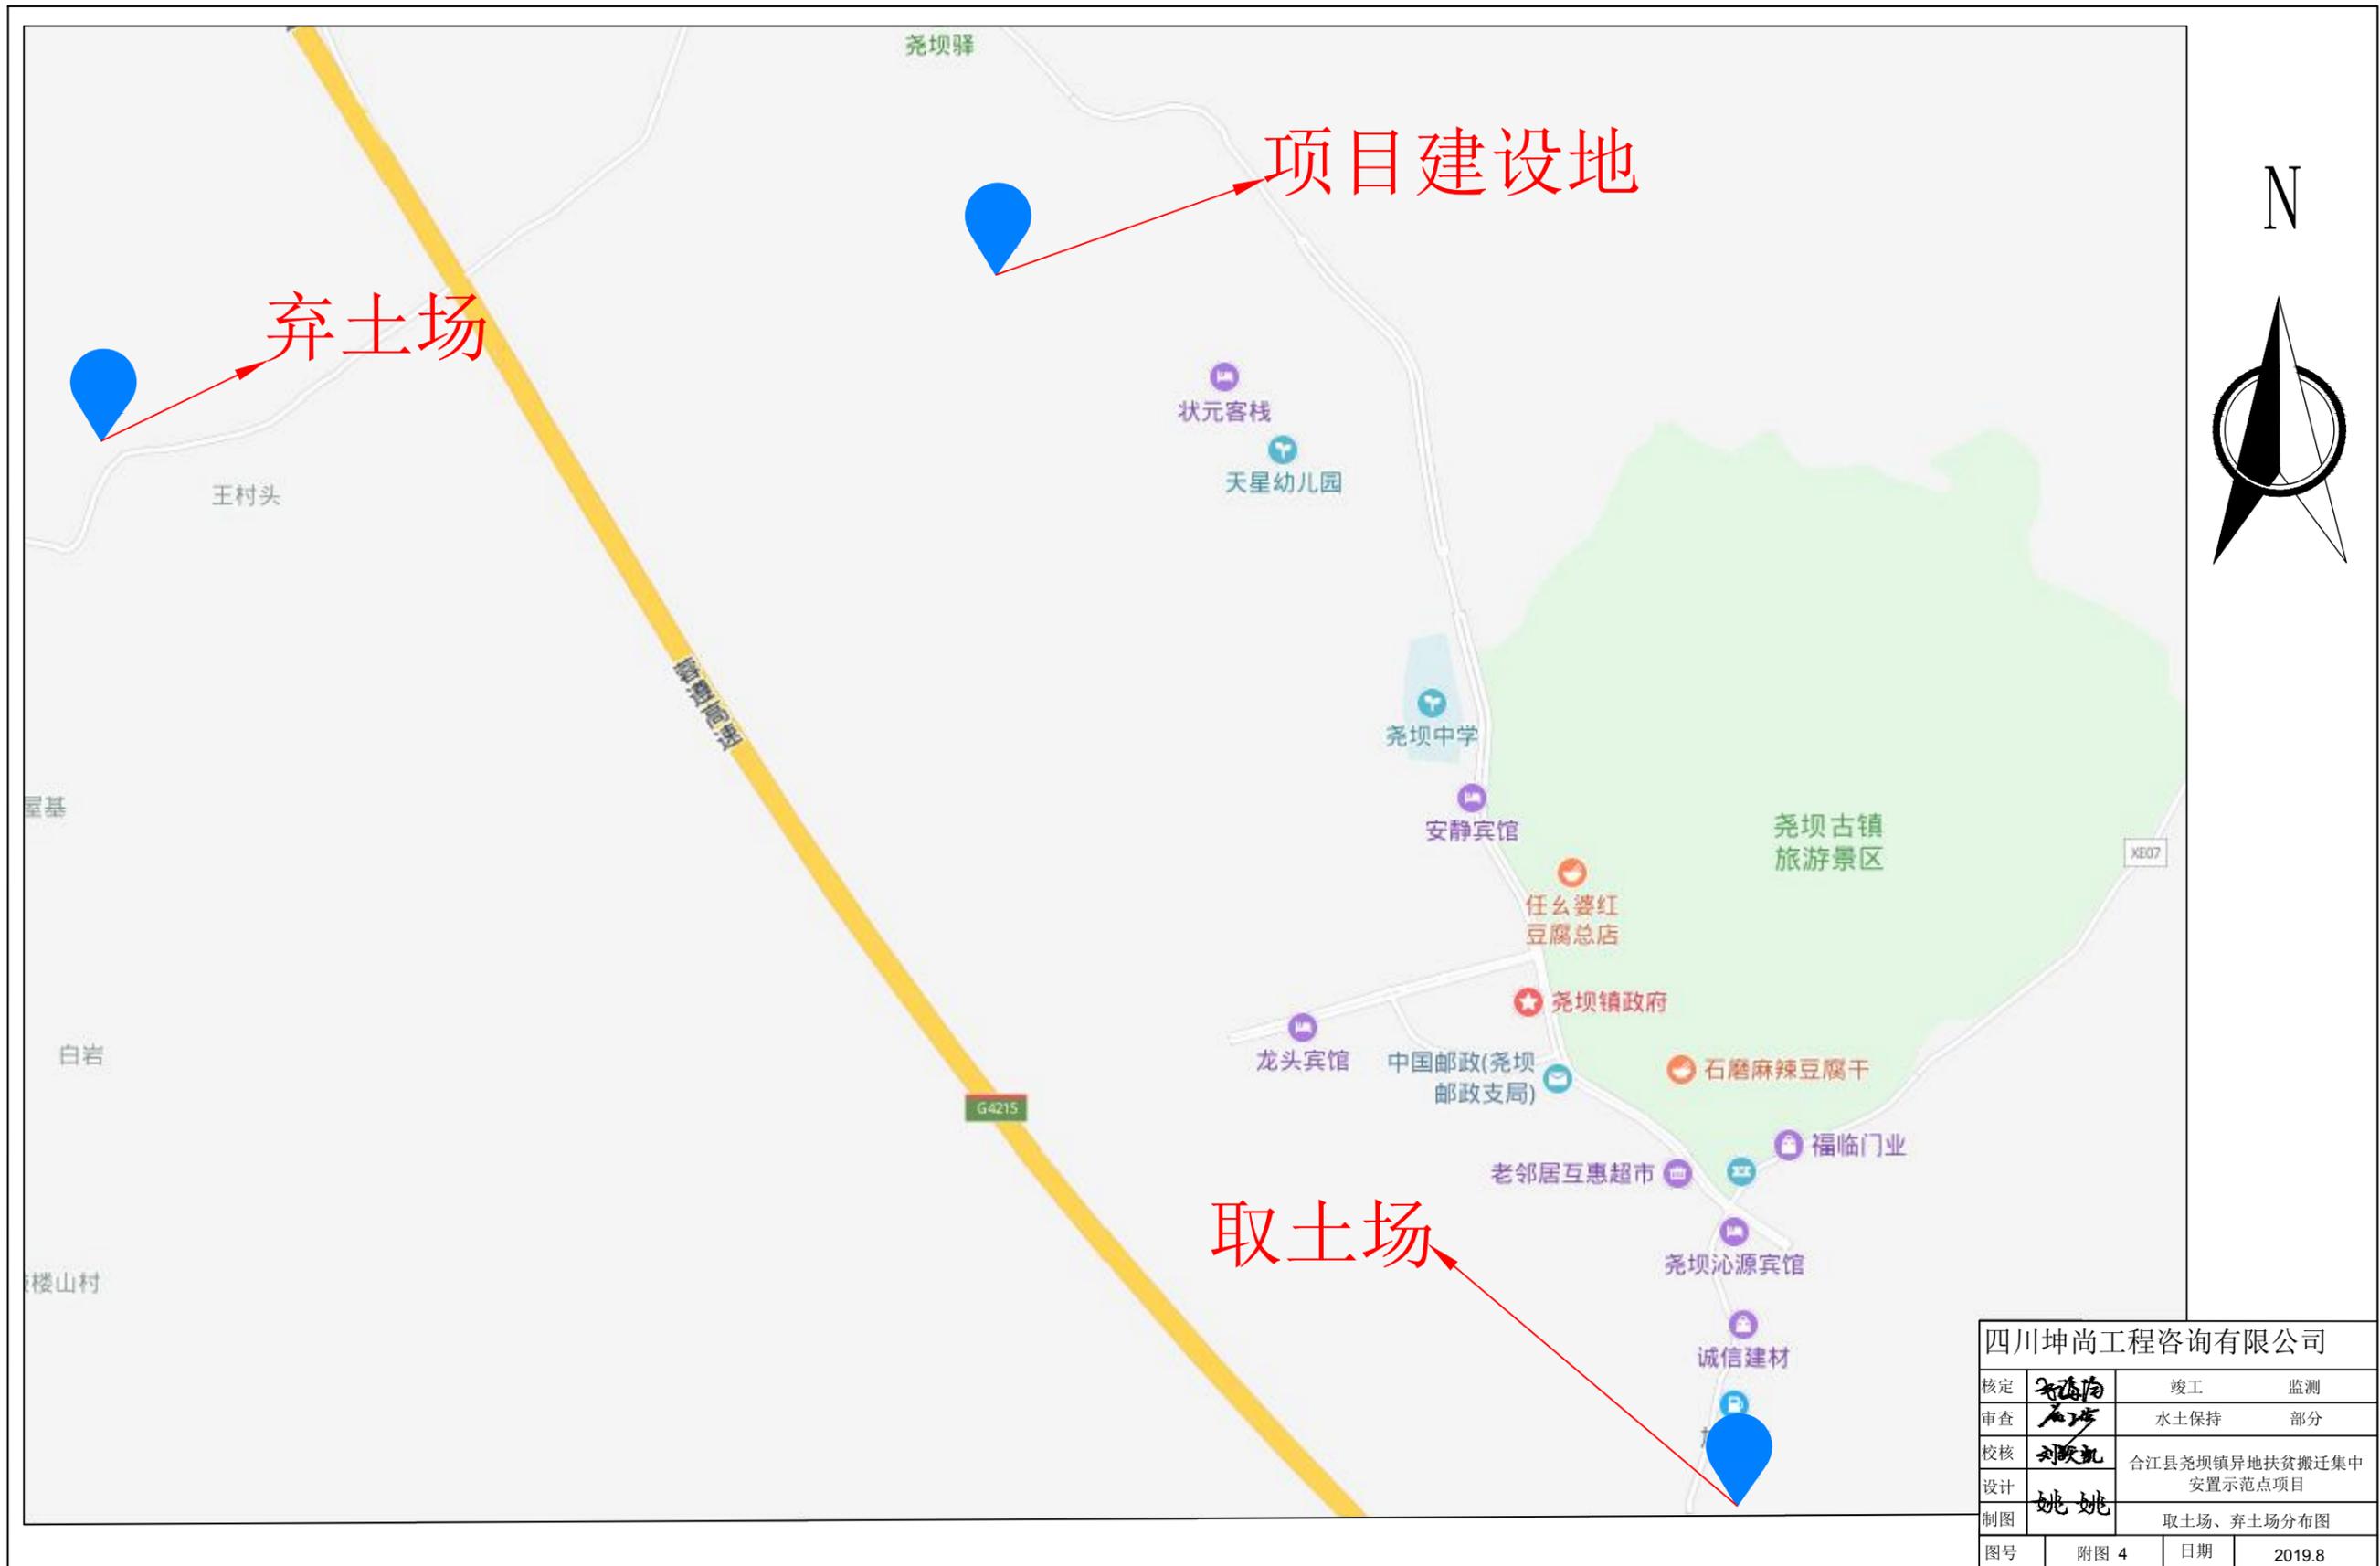
四川坤尚工程咨询有限公司			
核定	李海海	竣工	监测
审查	石涛	水土保持	部分
校核	刘斌	合江县尧坝镇异地扶贫搬迁集中安置示范项目	
设计	姚姚		
制图	姚姚	取土场、弃土场分布图	
图号	附图 4	日期	2019.8

项目设置了一处取土场，该取土场位于合江县尧坝镇天堂坝村，距离本项目主体工程区道路距离 1.3km。取土场占地面积为 0.21hm²，均属于临时占地。本项目从取土场取土 15720m³ 已全部用于项目区建设，取土场地质条件较好、交通方便、该位置不在河道、湖泊、水库管理范围内，设置合理。建设单位已按照相关要求对取土场进行相应的水土保持措施。

项目设置了一处弃土场，该弃土场位于合江县尧坝镇白村王村头附近，距离本项目主体工程区道路距离 1.5km。弃土场占地面积为 1.05hm²，均属于临时占地，地势平缓、交通便利，设置合理。项目建设区开挖的淤泥全部运至弃土场进行堆放，弃渣量为 70148m³，弃土场容渣总量为 8.0 万 m³，弃土场已经全部消纳本项目产生的弃渣。建设单位已按照相关要求对弃土场进行相应的水土保持措施。
